白龙江流域潜在滑坡 InSAR 识别与发育特征研究

摘要: 白龙江流域地处甘肃省东南部, 位于青藏高原、黄土高原和四川盆地的交汇处。区内断裂构造发育、新构造运动活跃、地震频繁, 加之多见的暴雨和持续降雨天气, 使得流域内地质灾害频发, 且分布范围广泛, 其中以滑坡、泥石流灾害较为显著。本研究基于合成孔径雷达干涉测量技术, 对白龙江流域进行区域尺度上的时序地表变形监测, 得出2018年—2019年雷达视线方向的形变速率范围为-158—110 mm/a, 并在人口分布集中的河谷区圈定出潜在滑坡点共计114处, 并进行野外验证。统计发现研究区潜在滑坡多集中分布于两岸坡度20°—40°、坡向135°—270°、高差小于150 m、面积小于 $5 \times 10^4 \text{ m}^2$ 的千枚岩等软弱岩层中。牙豁口滑坡发生破坏前, 滑坡中上部变形剧烈, 变形速率达38 mm/a, 于07-19在该区域剪出并不断向下推移, 最终进入岷江。结合滑前的变形特征和滑坡地貌, 将牙豁口滑坡分为搬运区、流通区和堆积区。该滑坡事件证明了InSAR技术在潜在滑坡早期识别中的有效性和可靠性。本研究可为白龙江流域的滑坡调查、综合治理和防灾减灾提供科学依据和参考。

关键词: 白龙江流域, 潜在滑坡, InSAR技术, 地表形变, 早期识别, 发育特征, 牙豁口滑坡

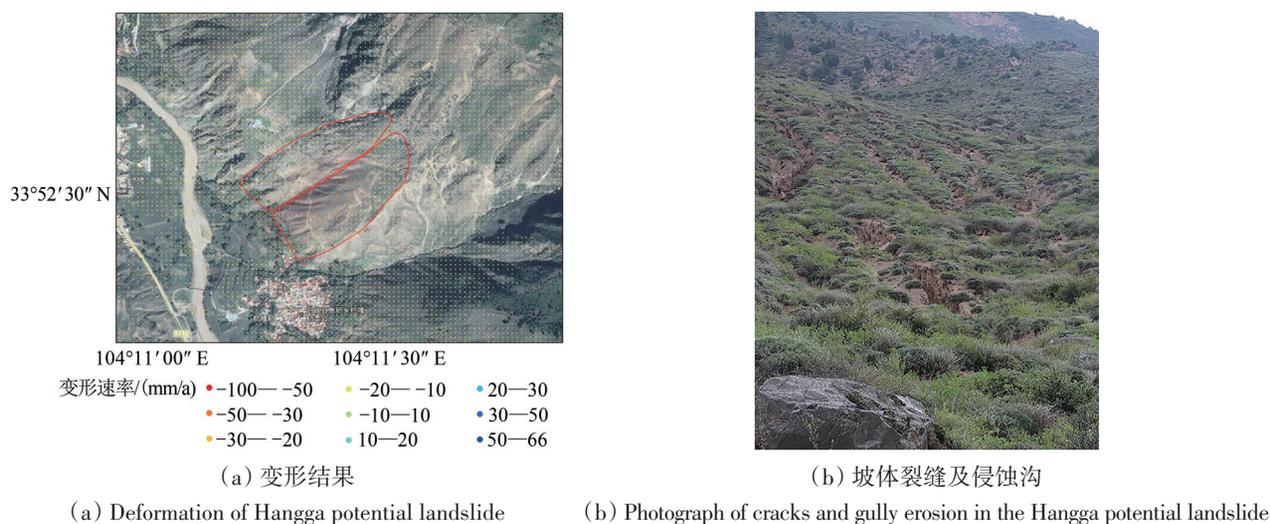
图6 杭嘎村潜在滑坡变形结果及野外验证照片

如图6为本次研究中命名为杭嘎村的一处潜在滑坡,位置位于分区4的范围内,经度104°11'19.74"E,纬度33°52'28.61"N,平均坡度33.31°,坡向222.81°,高差达500m,面积 $1.96 \times 10^5 \text{ m}^2$ 。图6(a)为此处的变形监测结果,年变形速率最大达50mm/a,位于坡体中部偏下的位置。野外考察发现,此处确实存在与监测结果相符的变形,主要表现为图6(b)所示的裂缝和呈连续串珠状发育的落水洞,宽度5—50cm不等,深度最大可达2m。

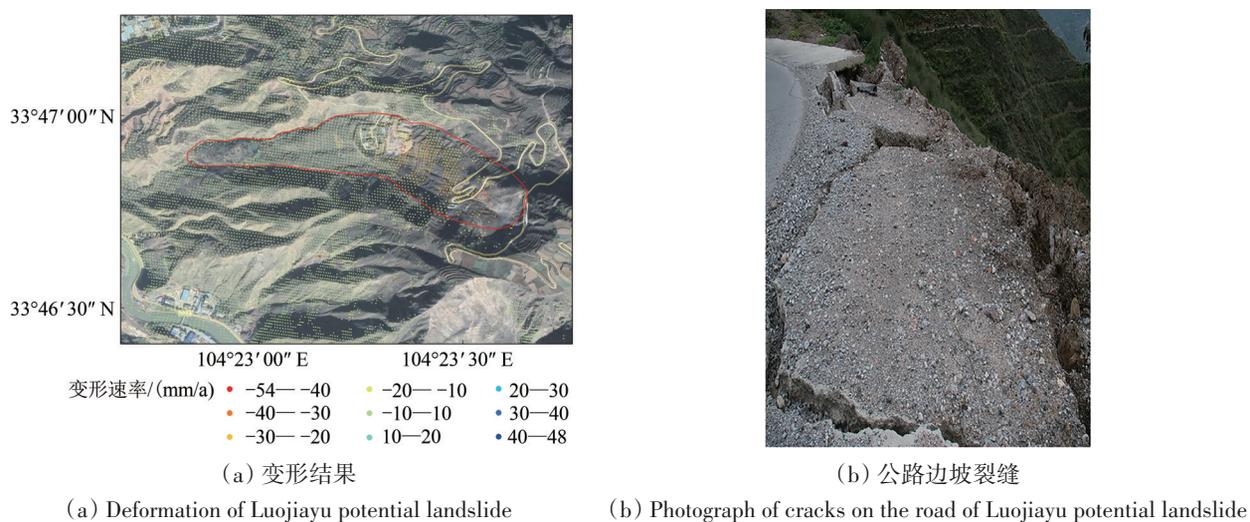
图7 罗家峪潜在滑坡变形结果及野外验证照片

图7为舟曲县罗家峪村附近的一处潜在滑坡,经度104°23'15.67"E,纬度33°46'55.97"N,平均坡度19.16°,坡向284.16°,面积 $28.8 \times 10^4 \text{ m}^2$,平面形态不规则。变形在整个坡体均有分布,速率较大的分布在中上部,最大达到53mm/a。野外调查

发现坡体上部分树木和电线杆歪斜,裂缝发育,严重的变形使得路基塌陷、路面损毁,与监测的结果相吻合。野外验证的其他潜在滑坡与InSAR结果均有很高的一致性。基于野外的勘测和数据采集,进一步对研究区的潜在滑坡进行了发育及分布特征的统计分析。

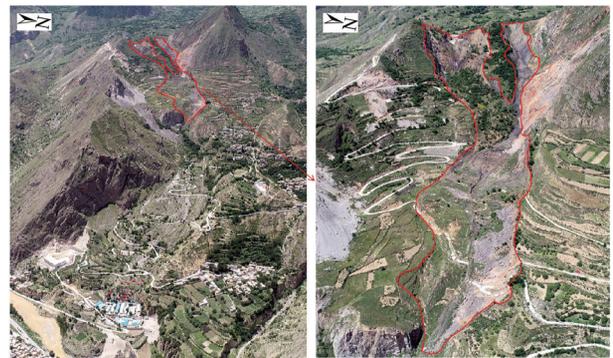
图12 牙豁口滑坡2019-07-20无人机影像

2019-07-19 T 6:00 pm, 甘肃省舟曲县东山镇下庄村牙豁口发生高位山体滑坡(图12), 滑坡整体呈长条状, 相对高差 560 m, 长度约 2000 m, 平均坡度 16°。坡体一直沿坡向下滑动直至进入岷江, 毁坏了位于坡体上的道路和部分耕地, 入江的物质使得水位上涨, 严重威胁周围

牙豁口滑坡处于坪定—化马断裂带上, 出露的岩层风化破碎严重, 7月进入雨季, 坡体在频繁降雨的影响下趋于饱和, 由于中后部有大量碎石土堆积, 载荷较大, 加之雨季降水破坏了坡体的稳定, 使中—后缘快速破坏变形最终失稳发生滑动, 并对前缘坡体造成强大的挤压, 形成滑坡灾害。结合前期的InSAR监测结果和遥感影像, 对此滑坡进行以下两方面的研究。

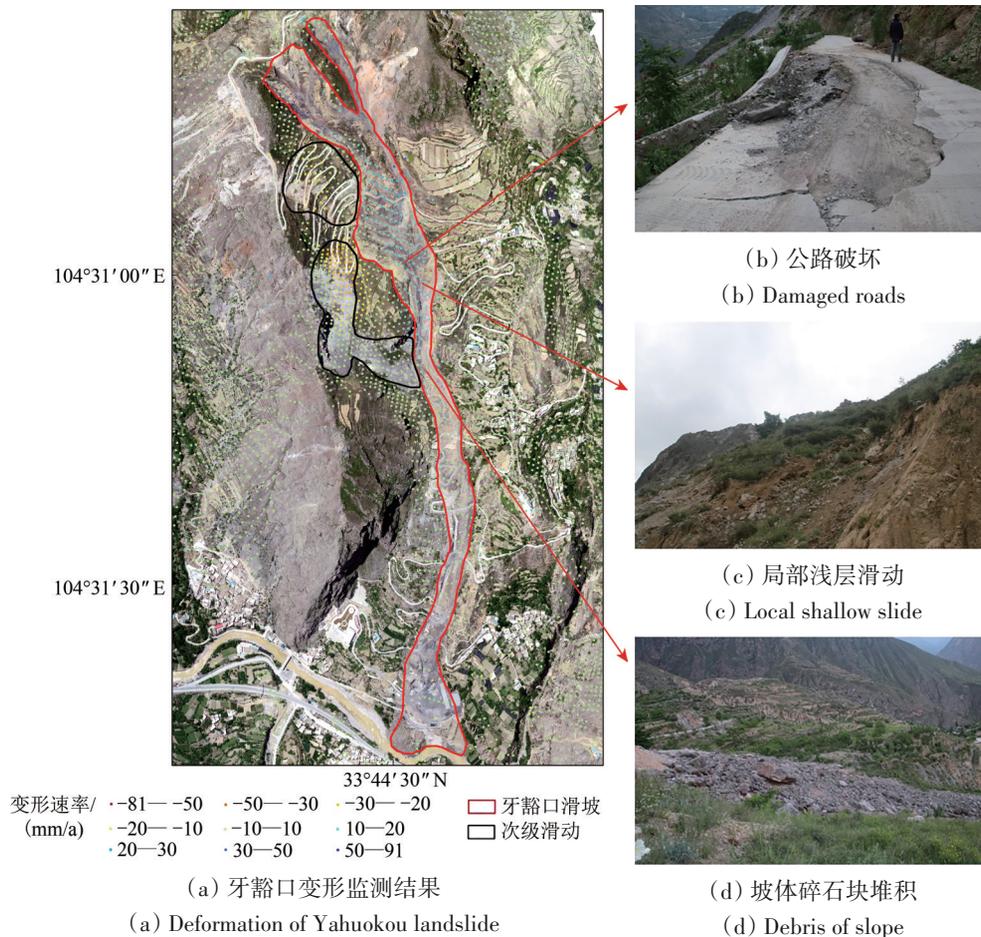
图 13 牙豁口滑坡变形结果及野外照片

(1) 地表变形监测结果。牙豁口滑坡2018-03—2019-03的地表变形监测结果如图13(a)所示, 底图为2019-01获取的谷歌遥感影像。可看出, 在7月的滑坡事件发生前, 整个斜坡中部和后部已监测到较大区域的形变, 且变形速率较大,

雷达视线向变形速率可达 38 mm/a。前缘在发生前的监测时间内未发生明显变形。图 13 (a) 中黑色多边形范围也出现了速率较大的变形, 方向沿雷达视线向靠近雷达, 表现为浅层次级滑动及基岩崩

塌坠落, 调查时发现路基坍塌、边坡失稳发生次级滑动, 同时为滑坡的发生提供了部分物质来源。此结果与实际情况吻合度较高, 证实 InSAR 技术可在区域尺度上进行地表变形监测有效性和可靠性。

(2) 滑坡前期变形特征。2019-06—2019-07 的两次野外验证工作, 准确的验证了上述结果, 野外编号为谢家村的两处潜在滑坡即是本次滑坡灾害的发生点, 野外验证结果如图 13 (b)、图 13 (c) 和图 13 (d)。图 13 (b) 为 414 县道局部段因路基下部坡体发生位移而失稳, 坍塌和裂缝发育但仍可通车, 滑坡发生后此处道路百余米已被滑坡体掩埋。图 13 (c) 为斜坡上发育的某处小型的局部浅层滑动, 植被破坏、岩土体破碎严重。图 13 (d) 为在斜坡上发现的大量粒径大小不一的基岩碎石块, 小至 2—3 cm, 大至 50 cm。

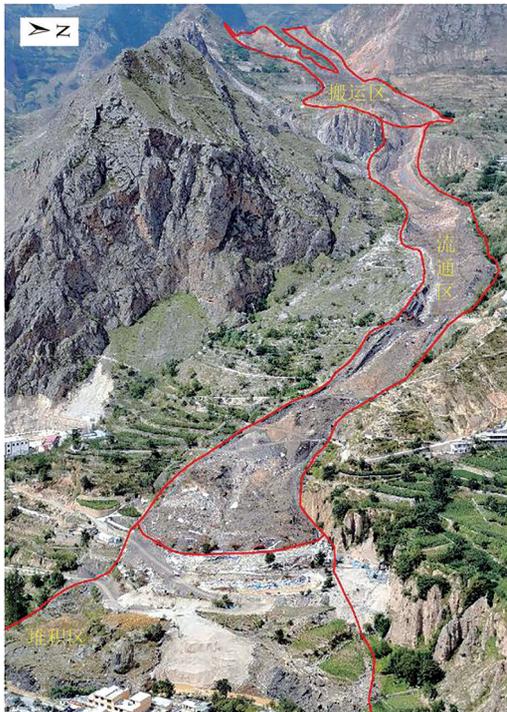
图14 牙豁口滑坡分区

此斜坡的滑动是由老滑坡的局部复活引起,

而诱因主要是降水, 整体存在滑动但各部分运动机制和表现状态不一。根据影像判读和现场勘测, 结合地表变形结果, 将牙豁口滑坡分成: 物质搬运区、物质流通区、物质堆积区 (图 14)。图示照片为 2019-09 拍摄, 坡体上的部分堆积体已被清理。

(1) 后缘物质搬运区。此区域整体形态上窄下宽, 长度约 750 m, 最宽处约 90 m, 最宽处约 187 m, 后部较前部陡, 是破坏最为严重的部分。植被破坏严重, 树木、电线杆歪斜, 公路塌陷, 裂缝发育, 部分农田受到影响, 滑坡堆积物持续处于活动状态, 07-20 实地考察时局部碎石土仍在滑落。据滑坡发生前的调查发现, 中部已堆积有

一定规模的基岩碎石块, 滑坡发生后, 这些物质再次与其他滑体物质相互混杂发生滑动。两侧坡度相对陡峭, 后缘裂隙、陡坎发育, 坡脚有滑体堆积, 第四纪堆积物较少, 主要以风化破碎的基岩碎块为主。

(2) 中部物质流通区。此区域为滑体的搬运和流通提供了路径, 形态为窄长的条状, 长度约915 m, 最窄处60 m。滑体沿滑床发生顺坡滑动, 滑动方向受地形影响有所改变, 破坏了途径的道路和部分呈阶梯式分布的农田。且此区域相对高差292 m, 平均坡度为 18° , 较其他区域更陡, 为物质的流通提供条件。

(3) 前缘堆积区。前缘堆积区主要发生鼓胀变形, 形态呈扇状, 长度约347 m。滑体不断向前滑动, 坡体受到来自中后缘超过坡体承压范围的挤压应力, 逐渐向下推移, 最终堆积在沿岸, 甚至有堆积体滑入岷江数米, 造成了水位的上涨。
