白龙江流域潜在滑坡 InSAR 识别与发育特征研究

摘要: 白龙江流域地处甘肃省东南部, 位于青藏高原、黄土高原和四川盆地的交汇处。区内断裂构造发育、新构造运动活跃、地震频繁, 加之多见的暴雨和持续降雨天气, 使得流域内地质灾害频发, 且分布范围广泛, 其中以滑坡、泥石流灾害较为显著。本研究基于合成孔径雷达干涉测量技术, 对白龙江流域进行区域尺度上的时序地表变形监测, 得出2018年—2019年雷达视线方向的形变速率范围为-158—110 mm/a, 并在人口分布集中的河谷区圈定出潜在滑坡点共计114处, 并进行野外验证。统计发现研究区潜在滑坡多集中分布于两岸坡度20°—40°、坡向135°—270°、高差小于150 m、面积小于 $5 \times 10^4 \text{ m}^2$ 的千枚岩等软弱岩层中。牙豁口滑坡发生破坏前, 滑坡中上部变形剧烈, 变形速率达38 mm/a, 于07-19在该区域剪出并不断向下推移, 最终进入岷江。结合滑前的变形特征和滑坡地貌, 将牙豁口滑坡分为搬运区、流通区和堆积区。该滑坡事件证明了InSAR技术在潜在滑坡早期识别中的有效性和可靠性。本研究可为白龙江流域的滑坡调查、综合治理和防灾减灾提供科学依据和参考。

关键词: 白龙江流域, 潜在滑坡, InSAR技术, 地表形变, 早期识别, 发育特征, 牙豁口滑坡

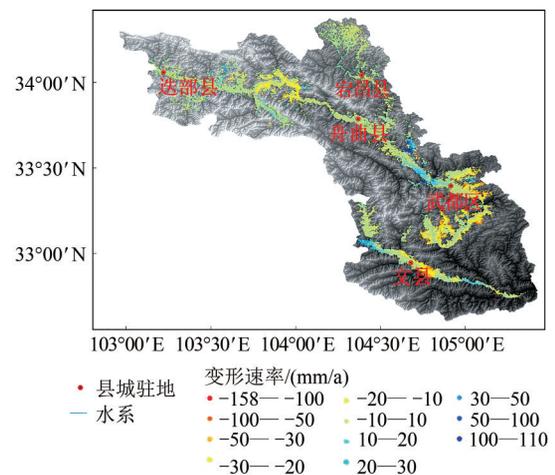
图4 基于 SBAS-InSAR 技术的白龙江流域地表变形监测结果
Fig. 4 Ground deformation of Bailong River basin obtained by SBAS-InSAR technology

目标点, 研究区平均相干目标点密度为 91 个/ km^2 , 但是在重点研究的白龙江河谷区, 相干目标点密度可达 214 个/ km^2 。得到白龙江流域沿雷达视线方向 LOS (Light of Sight) 地表形变 (图 4)。结果显示 2018-03—2019-03 白龙江全流域 LOS 向变形速率范围为 -158 — 110 mm/a, 正值表示地物目标变形为沿雷达视线方向接近雷达, 负值表示沿雷达视线方向远离雷达 (表 1)。变形结果覆盖了白龙江流域干流河谷区及主要支流区的大多数城镇及附近区域, 以上游迭部县城开始, 经舟曲县城、中游段的武都区, 至下游的文县等主要城镇均有分布。

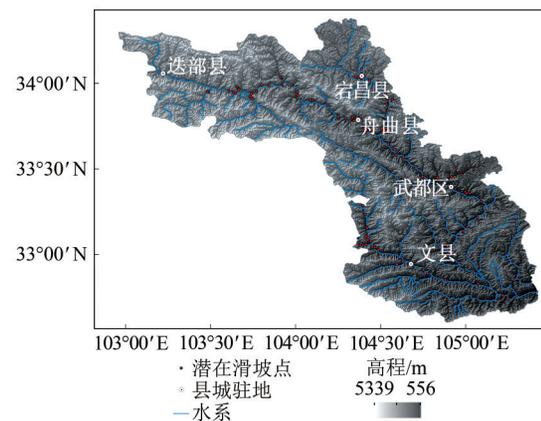
图 5 2018 年—2019 年白龙江流域潜在滑坡分布图
Fig. 5 Distribution of potential landslides in the Bailong River Basin from 2018 to 2019

基于以上的地表变形结果, 结合遥感解译和野外考察验证, 依据标准差, 以 $\pm 10 \text{ mm/a}$ 变形速率为阈值, 圈定干流区的潜在滑坡, 通过 GIS 中的空间分析手段得到 114 个变形速率绝对值大于 10 mm/a 的潜在滑坡点(图 5), 具体位置及变形特征见附表 1。潜在滑坡的面积从 0.003 km^2 到 5 km^2 不等, 总面积 25.91 km^2 。结合图 4 结果及野外实地考察发现, 上游段主要以高山峡谷地貌为主, 河

谷较窄河宽较小, 且以灰岩、砂质板岩等坚硬岩石为主, 灾害以坡面泥石流和风化破碎岩石的崩塌为主要的表现形式, 滑坡较少; 中下游段, 如舟曲县城和武都区等地, 受地形和断层活动影响, 变形主要以沿 LOS 方向的负向变形为主, 且速率较大, 潜在滑坡分布频率较高, 流域内的大型高位滑坡多发生于此区段内。下游的潜在滑坡主要以坡面浅层蠕滑为主, 面积较小, 发育成滑坡灾害的风险也较小。

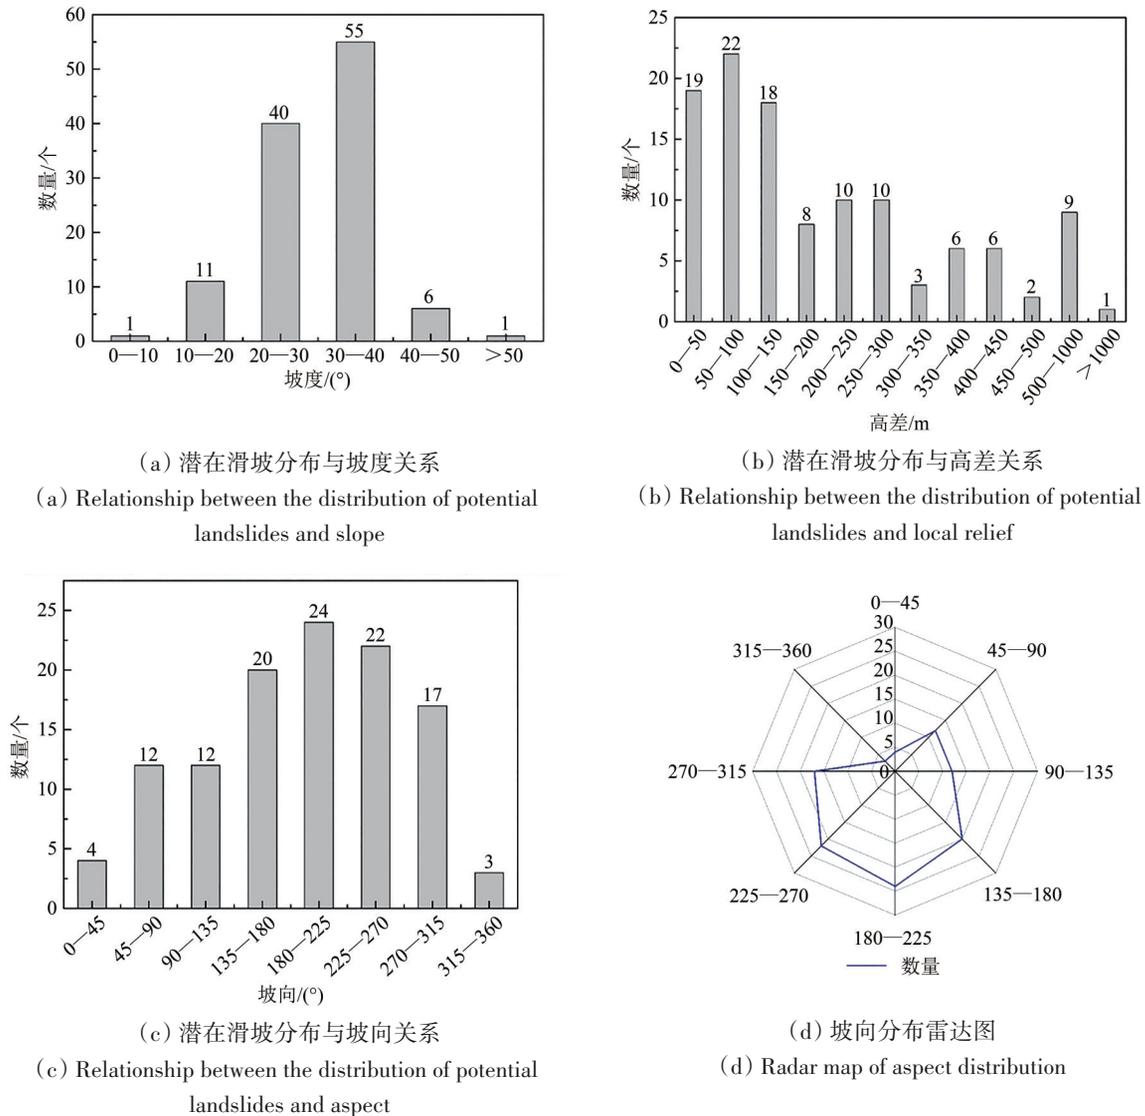
图8 潜在滑坡分布与坡度、坡向、高差关系

坡度严重影响着斜坡的植被覆盖、含水量、堆积物的覆盖程度等，是滑坡发育及斜坡稳定性的重要影响因素之一。结合前人对坡度的划分经验（樊晓一和乔建平，2004），将坡度划分为6个区段，如图8（a）所示，结果表示潜在滑坡主要分布在坡度小于 40° 的自然斜坡上，其中以 20° — 40° 最为集中，占总数的83.3%。这是由于该区的自然斜坡多由基岩组成，斜坡坡度较小不足以达到其临空条件，过大时灾害更多以崩塌的形式发育。

135° — 270° ）的阳坡上，结果如图8（b）、图8（d）。这是由阴阳坡不同的降水、基岩风化程度、植被覆盖、人类活动等因素决定的。白龙江流域的降水主要集中在7、8月份，在此时间段内，阳坡作为迎风坡，降雨比阴坡高出许多；且阳坡昼夜温差大、岩土体受温度变化的影响，风化破碎更加严重；研究发现（Cerdà，1996），阴坡的植被覆盖率远高于阳坡，而植物根系对土壤的加固作用已被证实，这使得阳坡岩土体的稳定性较差；另外，野外调查发现，住房和耕地等主要分布于阳坡，人类活动破坏了坡体的稳定性。这些因素均使得阳坡更易发育滑坡，使得潜在滑坡大多集中于阳坡。

如图8(c)统计分析结果显示,潜在滑坡所在的坡体单元的相对高差多集中在0—150 m的范围内,此段高差为滑坡的发育提供了有利条件,占总数的51.8%。其中分布最多的范围为50—100 m,占到了总数的19.3%。最大的相对高差达到了1000 m以上,但其整体坡度较缓且变形速率小于10 mm/a,并以局部浅层崩滑为主。

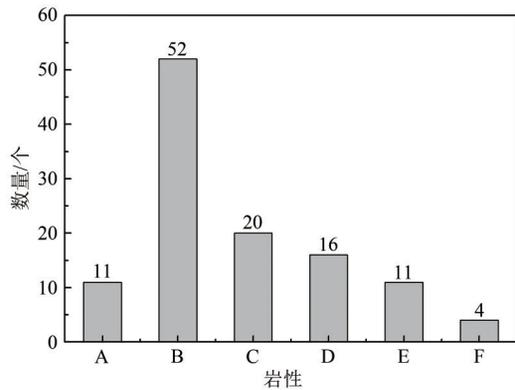
图10 潜在滑坡分布与岩性关系

(2) 岩性与构造。由图9可见,白龙江流域主要分布有千枚岩、砂岩、砂泥岩混层及部分第四纪堆积物等物质,将潜在滑坡的分布与其进行叠加分析统计,得到结果如图10所示,本区的潜在滑坡大都发育于志留纪的千枚岩、砂质板岩和三叠、侏罗纪的砂泥岩、页岩等风化破碎严重、质

地较为脆弱的软弱地层中,占到了滑坡隐患总数的60%以上。特殊的岩石性质给滑坡的发育提供了有利条件,在降雨、地震等外界因素的诱发下,极易发生滑坡灾害。另一方面,经统计分析,114处滑坡隐患中,到断层的距离大于5 km的隐患只有21处,有82%的潜在滑坡的发育受控于断层等地质构造。

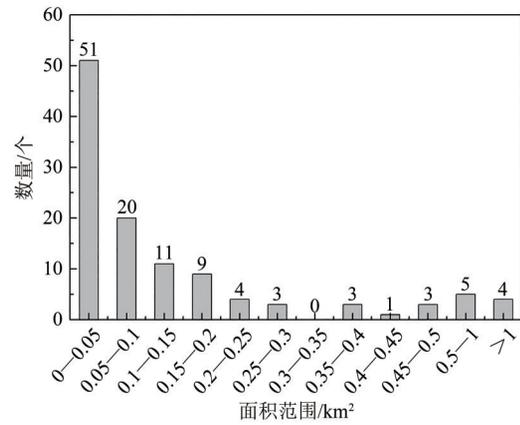
图11 潜在滑坡面积发育分布情况

(3) 面积发育。对114处潜在滑坡的面积进行统计,结果显示(图11),潜在滑坡面积主要集中于小于 $5 \times 10^4 \text{ m}^2$ 的范围内。说明区内滑坡主要以中小型、浅层滑坡为主,大型、巨型滑坡较少,但灾害风险较大,如锁儿头滑坡、化马滑坡等,且多受断层等构造活动的影响。
